実伝統木造社寺建築物の水平加力実験及び復元力特性

伝統木造社寺建築物の耐震性能評価 その1

HORIZONTAL LOADING TEST AND HYSTERETIC CHARACTERISTICS OF ACTUAL TRADITIONAL TIMBER TEMPLES

Evaluation of seismic safety of traditional timber temples Part 1

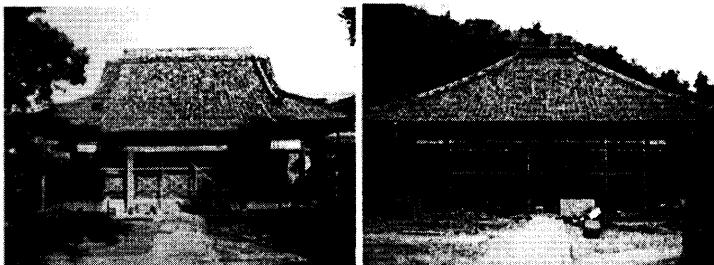
写真 1 祐正寺本堂正面

写真 2 新福寺本堂正面

祐正寺本堂(浄土真宗、写真 1)は、江戸時代中期(寛保 4 年)に建立された。本堂は、伝統的な木造平屋建て(入母屋造り、桟瓦葺)である。平面形状は七間四面(約 13.5m × 13.5m)で内陣、両余間、柵内、外陣で構成されている。小壁厚は約 136mm である。尚、実験後の解体調査より、図 3 に示すように祐正寺本堂の小壁内(X1 通り、X6 通り及び Y1 通り)に過去の改修の段階で、本来の伝統構法とは異なる片筋かいが入っていることが判明した。立面形状は、棟高約 11.5m、軒高約 5m(GL から)である。概算の建物重量は約 1000kN と推定される。柱の樹種は主としてヒノキ(ヤング係数: 8,820N/mm²)、横架材の樹種は主としてマツ(ヤング係数: 7,840N/mm²)である。

新福寺本堂(曹洞宗、写真 2)は、江戸時代中期に建立された。本堂は、伝統的な木造平屋建て(寄棟造、桟瓦葺)である。平面形状は六間取(約 13.7m × 12m)で内陣、室中、大間、次の間、広縁で構成されている。小壁厚は約 60mm である。立面形状は、棟高約 10.6m、軒高 4.7m である。概算の建物重量は約 770kN と推定される。柱の樹種は主としてヒノキ、横架材の樹種は主としてマツである。

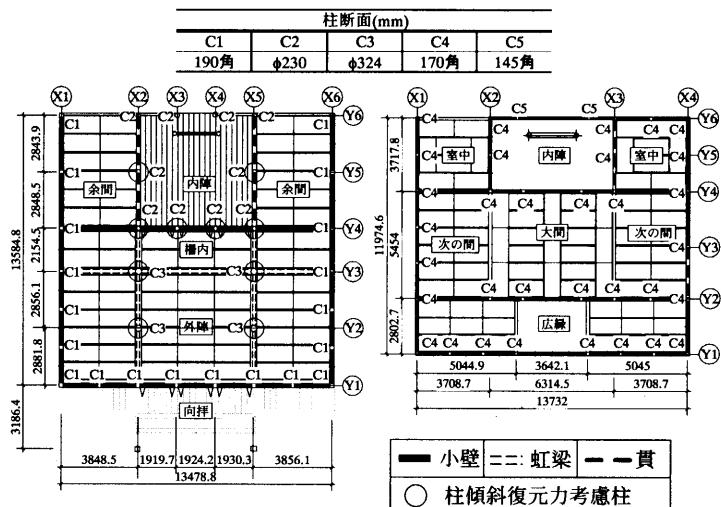
図 1 祐正寺本堂平面図

図 2 新福寺本堂平面図

解体予定の寺院2棟（祐正寺本堂、新福寺本堂）において、起振器による振動実験及び水平加力実験を行った。写真1及び図1に祐正寺本堂、写真2及び図2に新福寺本堂の正面写真及び平面図を示す。図面は、両寺院とも実測によるものである。

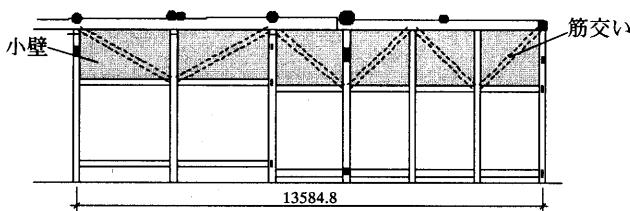
図 3 祐正寺本堂 X1通り軸組図

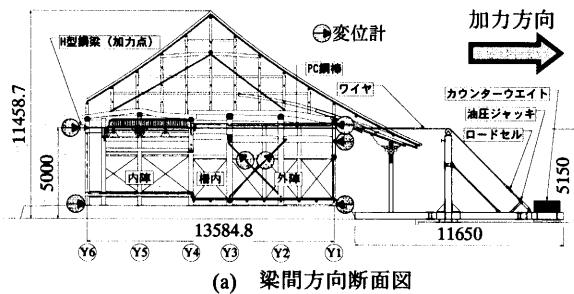
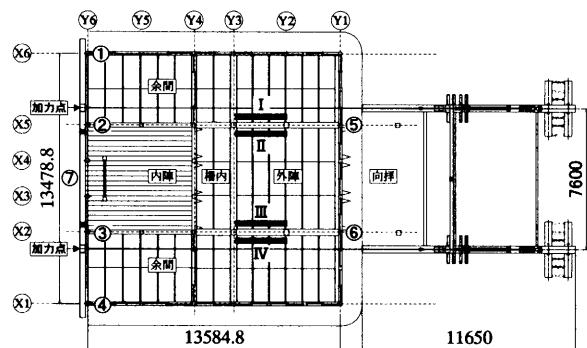
(a) 梁間方向断面図

図 4 祐正寺本堂実験装置図

図4に祐正寺本堂、図5に新福寺本堂の平面図及び断面図を示す。写真3に新福寺本堂の実験風景を示す。実験装置は図に示すように建物の外部に鉄骨フレームを組んでいる。水平力は建物の基壇（新福寺においては本堂の柱）及び加力装置と地面の摩擦を水平反力として加え、水平力によって生じる転倒モーメントはカウンターウエイトにより押えている。建物への水平力は建物後面の桁梁レベルに与えている。この水平力は小屋組の面内剛性が十分剛であると見なして、桁梁レベルの柱に加力用のH形鋼梁を取り付け（祐正寺本堂ではX1～X6間、新福寺ではX1～X4間）、PC鋼棒、ワイヤ及びロードセルを介してジャッキによって与えている。加力は②、③柱の層間変形角の平均で変位制御し、1/200rad, 1/120rad, 1/60rad, 1/30rad, 1/20rad及び1/15radの層間変形角で、それぞれ3回の片側漸増線返し加力を行う。変位測定は、建物前面、後面に単管足場を組んで不動点とし、これに変位計を設置して行った。平面図に示す6本の柱について、②、③柱については桁梁高さ、柱脚部の水平変位を、①、④柱については桁梁高さの水平変位を、⑤、⑥柱については桁梁高さ、虹梁（差鶴居）高さ、柱脚部の水平変位をそれぞれ測定した。建物内においては、祐正寺本堂では図4(b)のI～IV部分の虹梁と柱で構成される骨組のせん断変形を測定した。新福寺本堂では、図5(b)のI～IV柱について天井高さ、床高さの水平変位を測定し、層間変形角を算出した。

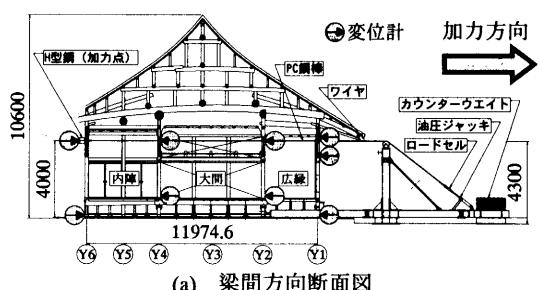
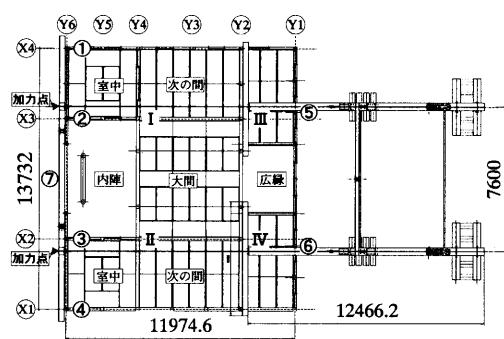
(a) 梁間方向断面図

図 5 新福寺本堂実験装置図

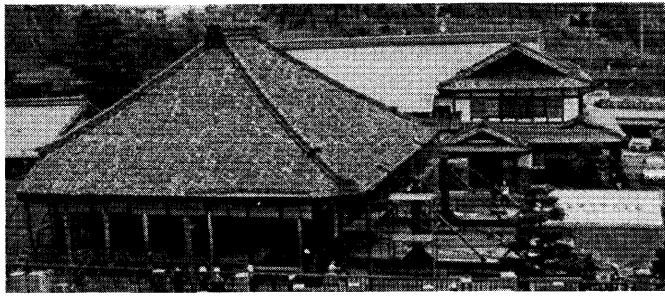
写真3 新福寺本堂加力実験風景

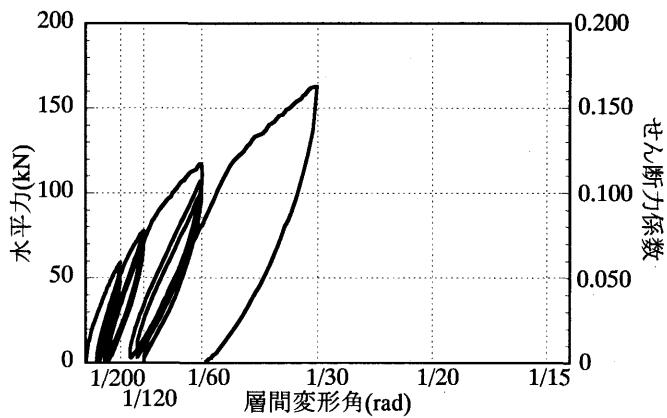
図6 祐正寺本堂の水平力-層間変形角関係

図6に祐正寺本堂、図7に新福寺本堂の水平力-層間変形角関係を示す。祐正寺については、層間変形角1/30radの最初のサイクル時に向拝の柱のひび割れが大きくなり危険と判断したために載荷を終了した。

祐正寺本堂は層間変形角1/30rad時で最大水平力163.05kNを示し、新福寺本堂は層間変形角1/15rad時で最大水平力は70.05kNを示した。せん断力係数は祐正寺本堂が0.163、新福寺本堂が0.091となる。表2に両寺院の各層間変形角時の最大水平力を示す。両寺院を比較すると各層間変形角時の最大水平力は、いずれの層間変形角時においても祐正寺本堂の方が新福寺本堂よりも2.5～3.0倍程度大きい。これは、祐正寺本堂には虹梁があり、小壁厚が新福寺より大きく、解体後の調査で判明した小壁内の筋かいによるものと考えられる。

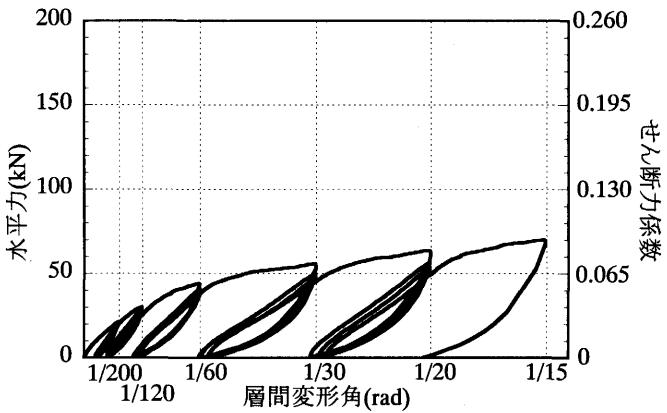
図7 新福寺本堂の水平力-層間変形角関係

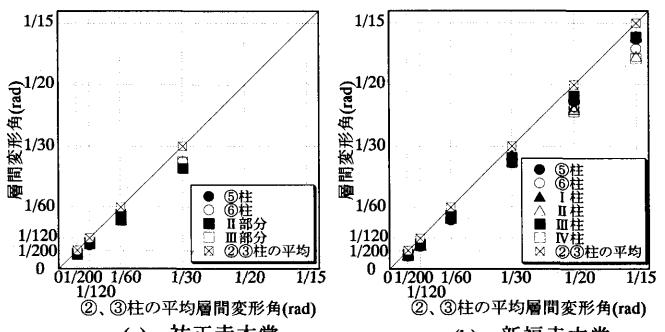
(a) 祐正寺本堂

(b) 新福寺本堂

図8 各柱の層間変形角-基準層間変形角関係

図8は基準とした②、③柱の層間変形角の平均に対する他の各柱の層間変形角との関係である。両寺院とも各柱の層間変形角は基準とした②、③柱の層間変形角より小さくなっているが、これは仕口部の経年変化による損傷や加力によって生じるめり込みによるものである。

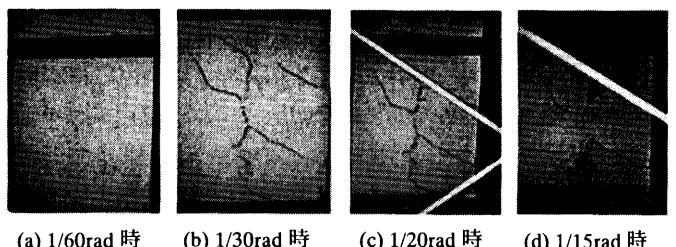
(a) 1/60rad 時 (b) 1/30rad 時 (c) 1/20rad 時 (d) 1/15rad 時

写真6 土壁の破壊過程

写真4は祐正寺本堂における層間変形角 $1/30\text{rad}$ 時の柱-虹梁接合部の写真である。写真4より虹梁の下側は柱から抜け出しているが、虹梁の上側は柱の方にめり込んでいる。よって、虹梁はほど部分のめり込み抵抗だけでなく、胴づき面が柱にめり込む抵抗もあると考えられる。写真5は、祐正寺本堂における層間変形角 $1/30\text{rad}$ 時的小壁付独立柱の写真である。小壁内に筋かいが入っていたため小壁のせん断変形はほとんどしていないことが分かる。写真6は新福寺本堂における層間変形角 $1/60\text{rad}$ 、 $1/30\text{rad}$ 、 $1/20\text{rad}$ 及び $1/15\text{rad}$ 時の土壁の写真である。層間変形角 $1/60\text{rad}$ 時で壁に斜め方向にひびが入りだし、層間変形角 $1/30\text{rad}$ 時でさらに縦方向にもひびが入りだした。層間変形角 $1/20\text{rad}$ 時では土壁の中央の仕上げが剥離し、端部の土壁も剥離した。層間変形角 $1/15\text{rad}$ 時では、かなり仕上げが剥離した。面外方向の変形は建物内部側に土壁が膨らみ出していた。

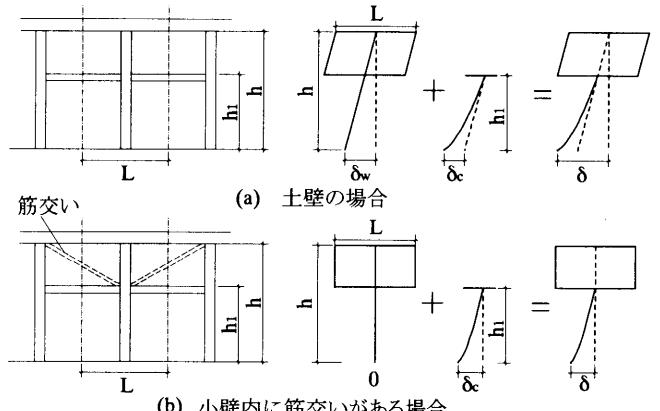
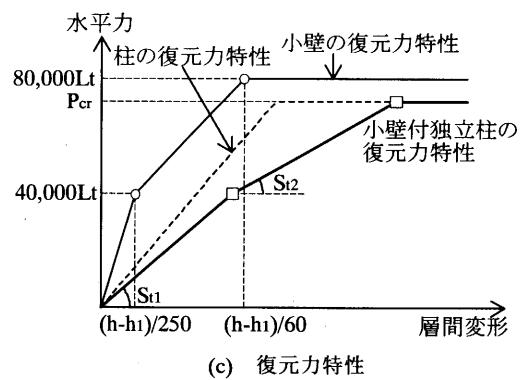
(a) 土壁の場合
(b) 小壁内に筋交いがある場合

図9 小壁付独立柱の復元力特性

小壁付独立柱は、小壁をせん断パネル、独立柱を曲げ変形が卓越した片持ち柱みなす。図9(a)に示すように、独立柱が負担する小

壁の長さを、隣接する柱までの距離の中央とする。小壁付き独立柱の頂部変形(δ)は、図9(a)に示すように小壁のせん断変形(δ_w)と小壁より下の柱の曲げ変形(δ_c)の和として求める。祐正寺本堂の場合は、小壁内に筋かいが入っており、写真4から小壁のせん断変形がほとんどないことから、小壁のせん断変形は無いものとした(図9(b)参照)。新福寺本堂は、Y5-Y6間については床レベルまで土壁(写真6)があるが、床レベルから下は独立柱になっているため、小壁付独立柱として算定している。小壁付独立柱の復元力特性を図9(c)に示す。最大水平力は、小壁のせん断耐力と柱の曲げ耐力の小さい方の値とし、柱の曲げ耐力(P_{cr})は、柱の断面性能と材料特性から求めた。図9(c)中の初期剛性 S_{11} 及び2次剛性 S_{12} は以下に示すものとした。

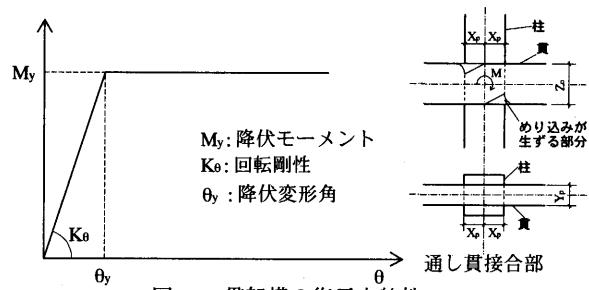
図10 貫架構の復元力特性

貫接合部の耐力は回転する貫に柱がめり込むことにより生じるめり込み抵抗とし、回転剛性は稻山のめり込み理論⁸⁾を用いている。復元力特性は図10に示すように、バイリニアモデルとしている。なお、略鎌継手の場合は、通し貫の耐力を1/2倍として計算している。虹梁については、図11に示すように、ほぞ部分のめり込み及び虹梁の胴のづき面の柱へのめり込みを考慮している。

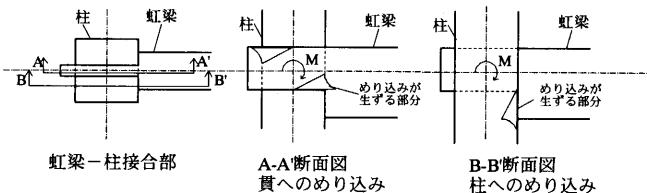
図11 虹梁-柱接合部のめり込み

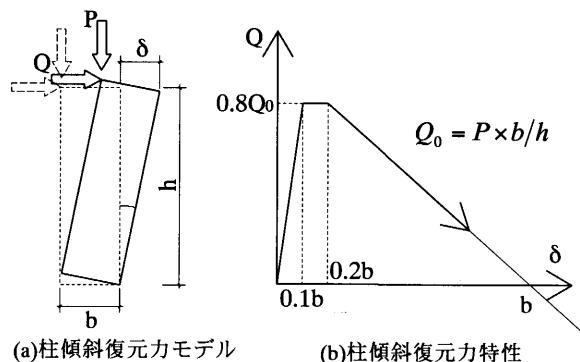
(a)柱傾斜復元力モデル (b)柱傾斜復元力特性

図12 柱傾斜復元力特性

柱断面が大きい社寺建築物では、水平力に対する構成要素として図12(a)に示すような柱傾斜復元力を考慮する。柱傾斜復元力特性を図12(b)に示す。本研究では、柱径200mm以上の柱について柱傾斜復元力を算入した。祐正寺本堂については柱径230mm及び柱径324mmの柱を考慮した。新福寺本堂については柱径200mm以上の柱が無いため、柱傾斜復元力を考慮していない。

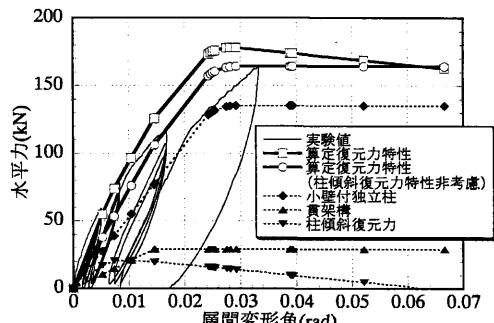
図13 祐正寺本堂の復元力特性

前節の考え方を基に得られた復元力特性と、水平加力実験により得られた復元力特性を図13及び図14に示す。

計算値の最大水平力は、祐正寺本堂においては177.06kN、新福寺本堂においては層間変形角1/15radで107.44kNとなり、両寺院とも実験値より大きく、過大評価となっている。これは、経年変化や損傷による劣化を考慮していないためである。一方、祐正寺本堂において柱傾斜復元力非考慮の場合、最大水平力は実験値と近くなっているが、層間変形角1/60rad以下の復元力特性が実験値より小さくなっている。

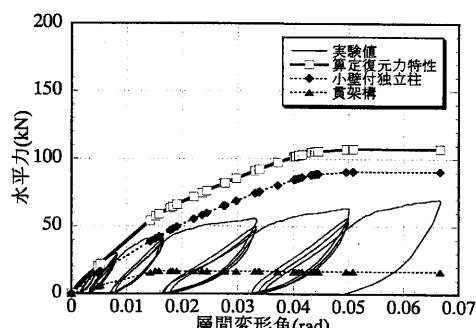
図14 新福寺本堂の復元力特性

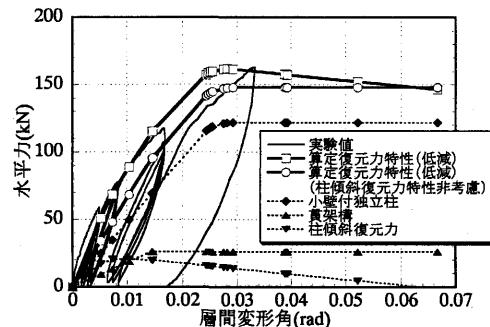
図15 低減した祐正寺本堂の復元力特性

図15及び図16に低減した復元力特性と水平加力実験より得られた復元力特性を示す。低減した復元力特性の最大水平力は祐正寺本堂においては161.48kN、新福寺本堂においては層間変形角1/15radで64.09kNと両寺院とも実験値の復元力特性と近くなっている。

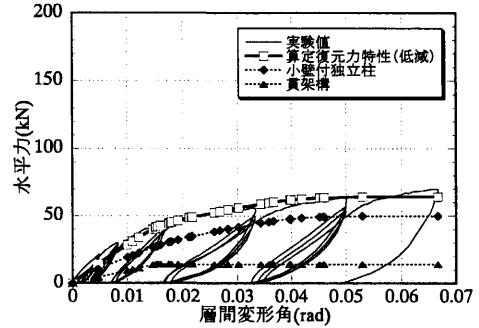
図16 低減した新福寺本堂の復元力特性

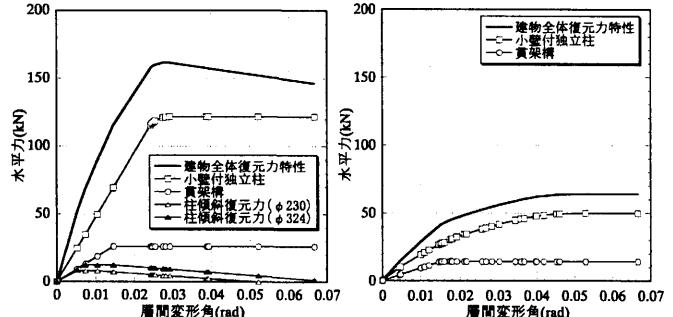
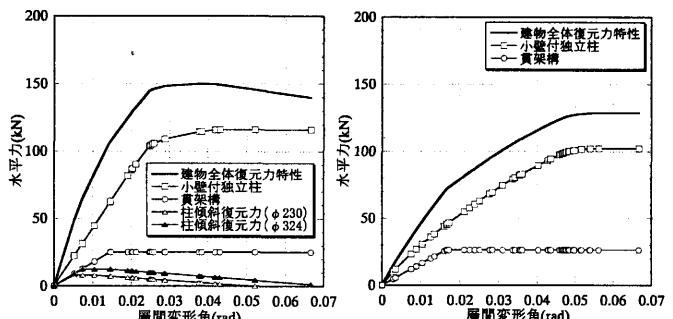
(a) 祐正寺梁間方向

(b) 新福寺梁間方向

(c) 祐正寺桁行方向

(d) 新福寺桁行方向

図17 各耐震要素の分担水平力-層間変形角関係

図17に低減した祐正寺本堂及び新福寺本堂の各耐震要素の分担水平力-層間変形角関係を示す。祐正寺本堂は梁間方向、新福寺本堂は桁行方向の復元力特性が大きい。表4に最大水平力時の各耐震要素の分担水平力を示す。最大水平力時の各耐震要素の分担水平力を比較すると、小壁付独立柱の分担水平力は全体の水平力の75%以上を占めている。貫架構の分担水平力は全体の水平力の祐正寺本堂では16%程度、新福寺本堂では20%~22%程度占めている。柱傾斜復元力の分担水平力は全体の水平力の7~9%を占めている。柱傾斜復元力は、最大水平力時には既に分担水平力が低下しているため、最大水平力に影響する割合は小さい。
